## ДВА ОСТАТКА ВИЗАНТИСКЕ АРХИТЕКТУРЕ У СТРУМИЧКОМ КРАЈУ.

### 1. ВОДОЧА.

## 2. ВЕЉУСА.

### DEUX MONUMENTS DE L'ARCHITECTURE BYZANTINE DANS LA RÉGION DE STRUMICA.

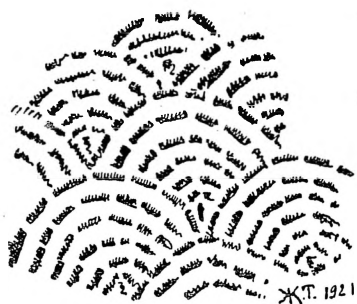
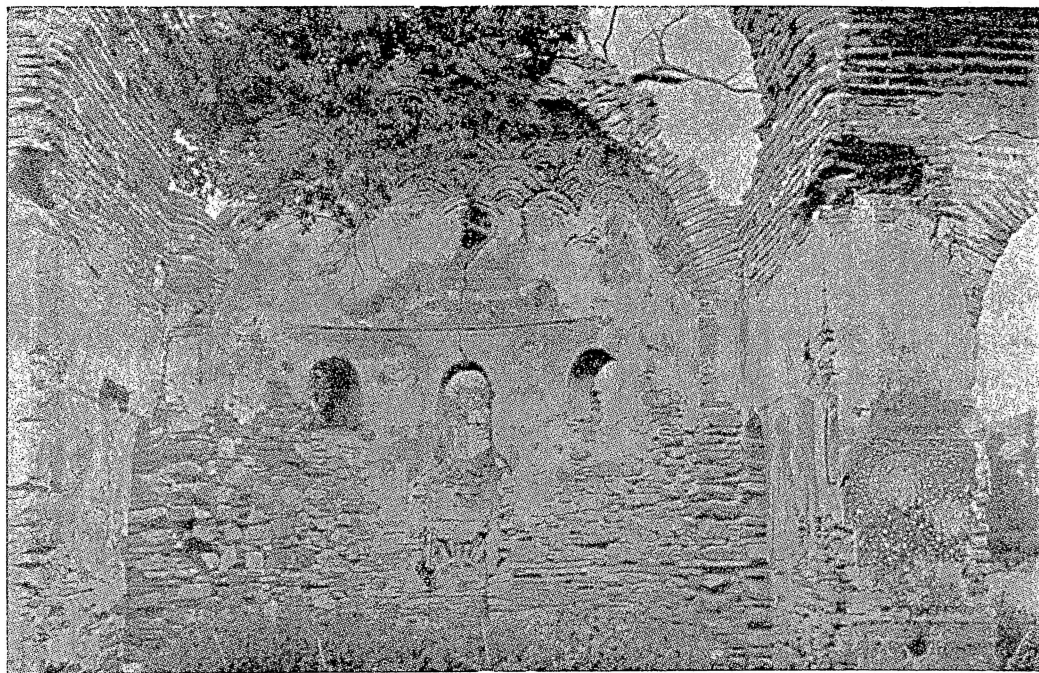
Слика 4.

Свод абсиде (лоптни квадрант) изведен је (сл. 4, 5) од самих опека ређаних на стари византиски начин; поједини сводићи (тромпице) належу један на други наизменично.

La construction générale et l'appareil des murs des arcs et des voûtes sont tout à fait à la manière byzantine et toujours très soigneusement exécutés. On ne peut qu'admirer en regardant la belle voûte de l'abside exécutée en brique en manière de petits trompillons étagés.
