## КАКО ДА СЕ САЧУВА И ОБНОВИ ЦРКВА СВ. ПАНТЕЛЕЈМОНА ИЗ 12. ВЕКА КОД СЕЛА НЕРЕЗИ?

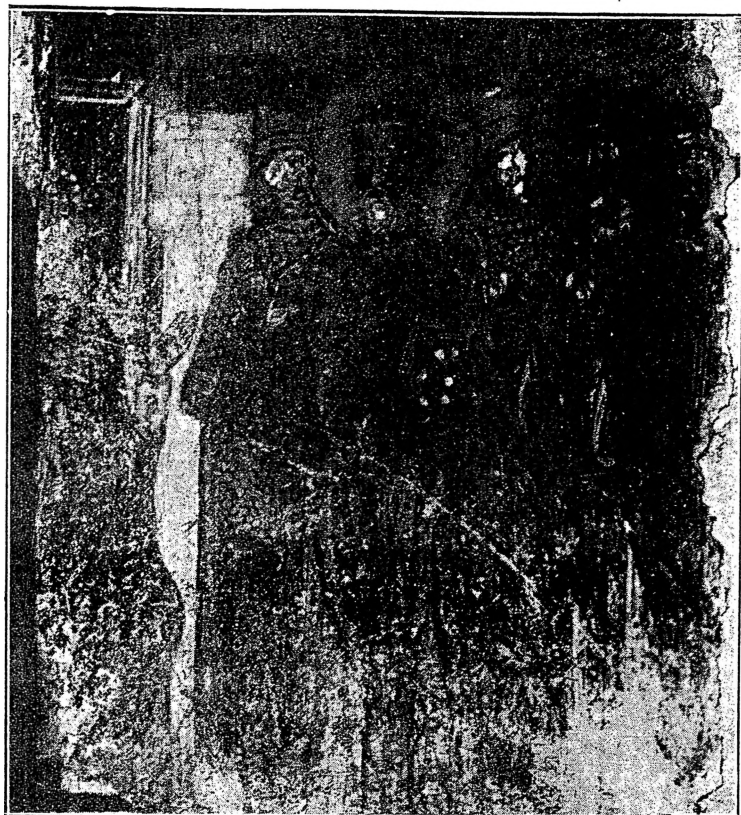
Сл. 2. — Фрагмент са јужног зида нартекса.

а) *Нартекс и западна кубеџа*. — На јужном зиду до угла, који прави тај зид са западном фасадом цркве, остао је фрагменат у величини два метра висине и 1'20m ширине (сл. 2). На њему је у углу насликана фигура, која седи на престолу, разговара и диже десницу. Њезина глава није сачувана. Од те фигуре у десно стоји пет фигура фронтално, с окренутим главама у лево према седећој фигури. Међу њима су три свеца са ореолом око главе: Први држи књигу у левици, а сви гестикулишу десницама. Иза њих стоје два војника. У горњем појасу фрагмента, који је од доњег одвојен широком цртом, виде се ноге двеју фигура у хаљинама, које трче удесно, а испод њихових ногу пливају

две рибе у супротном правцу. — Очуване слике су у добром стању. Очи војника су дубоко ископане, а очи светаца само изгребене. Леп, на коме је фреска израђена, местимично је потклобучен. Композиција је била продужена и на западној фасади цркве, али тамо није сачувана.

неразумни посетиоци цркве. Оне се могу спасти од сигурне и брзе пропасти, само тако ако се стручно уклоне са својих места, сем фреске Св. Николе, која је прилично осигурана. — Фреске из нартекса и просторија под западним кубетима, треба скинути са зида и пренети у музеј. На тај начин биће сигурно сачуване и приступачне науци и публици, што је до сада скоро искључено због узаних и делимично тамних просторија, у којима се налазе. С њиховим скида-

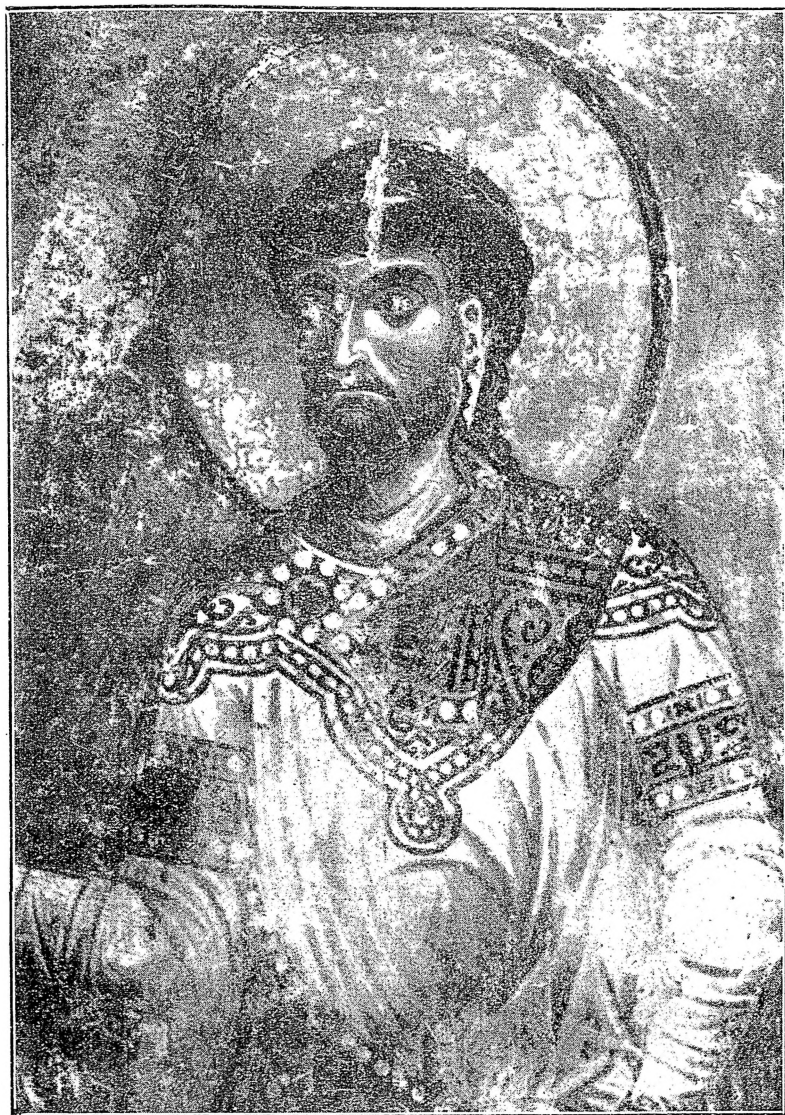
Сл. 4. — Светитељ из доње зоне на западном зиду храма.

с) Црква. — У цркви најстарији слој живописа покрива све зидове до свода, са малим изузецима где је покривен са најновијим сликама или је сасвим уништен. Живопис је подељен на две зоне: У доњој зони је насликан ред светаца у целим фигурама (сл. 4), у горњој су велике композиције из живота Христа и Богородице. Ред светаца у доњој зони,

који нису означени именима, документује у пуној мери стилистички напредак тога дела, јер су поједине фигуре по могућности ослобођене потпуне фронталности и приказане у разним покретима главе, руку и очију. И у њиховим костимима примећује се знатно приближавање ондашњој савремености. Изнад прве зоне ређају се композиције, које су монументално замишљене и одликују се јаком експресијом појединих човечјих афеката. Слика је драматички приказао: страх, мајчину љубав и тугу, пријатељску оданост и туговање, искрену радост. Његово познавање цртања и пластично моделовање појединих фигура достојно је сваке пажње. — Због свих тих особина тај је циклус изузетан споменик свога доба, које нам није оставило више сличних радова.

боја, с којом су их у новије доба премазали, а на самим сликама су још трагови новијег бојадисања, које квари целокупан утисак. Зелену боју и трагове нових слика треба сасвим одстранити; а то ће лако бити јер је нова боја посна. И слике из 1885. морају се са свим одстранити, јер с правом претпостављамо да се под њима налазе фреске из најстаријег или барем из другог слоја<sup>1)</sup>. Нарочито вреди то за свод цркве, који је до сада остао још нетакнут, а покривен је са неспретним фигурама дречећих боја.

Откривене фреске и оне које ће се још открити, морају се стручно рестаурисати, то јест фреске се морају сачувати и очистити са њих све што је на њих пало или набацано, фиксирати нека места у лепу и покрити празна места, где старијих фресака нема, неутралном бојом, да би се добила хармонија и за лаикепосматраче. При рестаурацији мора се нарочито строго пазити, да се цртеж и слике не поправљају или фреске попуњавају. Нарочито слој из XV. в. ваљаће врло опрезно и савесно рестаурисати; јер тамо где други слој покрива старије

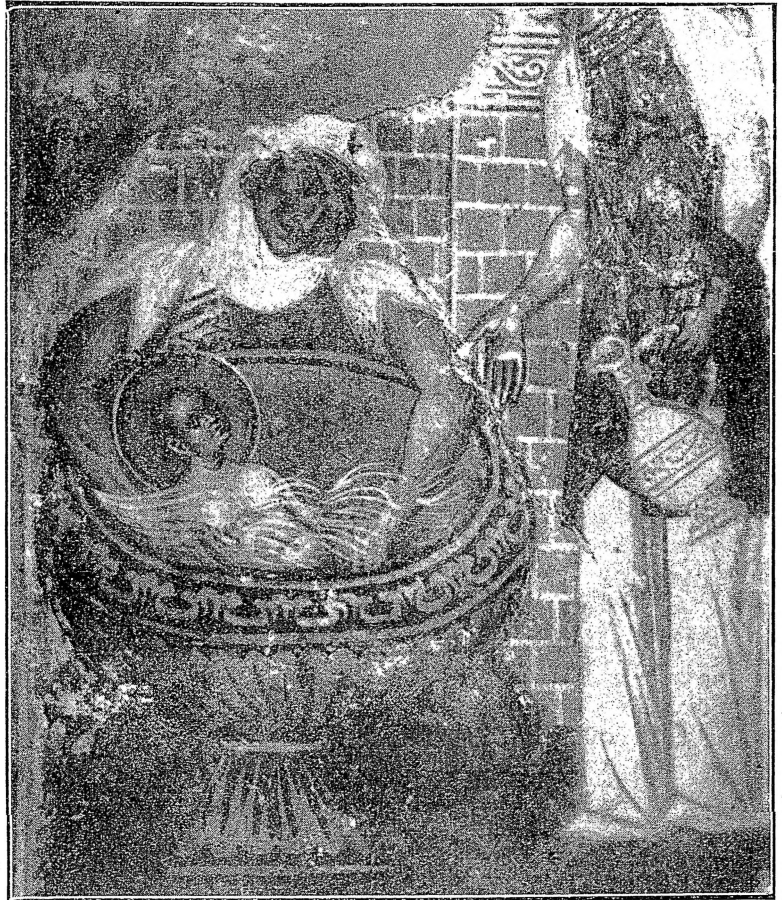
До сада су откривене ове сцене, полазећи с југа ка западу и северу: даривање у храму (Сретење), преображење Христово, васкресење Лазарево, рођење (сл. 5) Богородице (са делом сцене која још није до краја објашњена, јер је њезин северни део уништен), Улаз Христов у Јерусалим, скидање с крста и оплакивање Христа (пиета). Затим једна сцена на крају северног зида, која је само фрагментарно сачувана.

Откривене фреске најстаријег слоја, које су технички врло солидан рад, налазе се на добром лепу, који је само овде-онде испуцао; због тога се морају та места фиксирати. У доњем делу ниже зоне, по прилици 1 m од патоса, покрива фреске још и проста зелена

Сл. 5. — Детаљ фреске рођење Богородице, на западном зиду храма.
