## РУШЕВИНЕ ЦРКВЕ У СЕЛУ СТАРИ ПУСТЕНИК

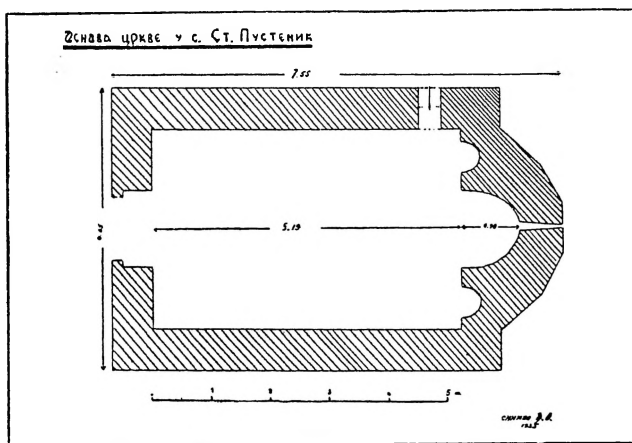
Сл. 1. — Основа цркве у селу Стари Пустеник

Цела грађевина је омања лонгитудинална зграда, правилно ориентисана, са масивном петостраном апсидом, која споља затвара цео простор између јужног и северног зида, остављајући отворене само углове. Унутра апсида има једну конху промером 1,29 м. и две мале бочне нише, промером 0,5 м., дубоке 0,31 м. Апсидални прозор је јако узан, споља свега 0,08 м. широк, а висок је унутра 0,77 м. и споља 0,64 м. На северном зиду има остатак једног прозора, који се налазио, свакако, у олтарном простору, чиме се и објашња чињеница, да је овај прозор веома низак, свега 0,20 м. од садањег нивоа земље, т.ј. највише до 1,00 м. од патоса. Ширина прозора је 0,39 м.

На западној страни налазе се улазна врата ширине 1,05 м. по фасади и 1,25 м. унутар зграде. Сачуван је и надвратник, једна мермерна плоча, дуга 1,78 м., висока (у средини) 0,40 м., дебљине 0,19 м. Плоча, украшена лепом пластичном орнаментиком, напукла је, ваљда услед померања зидова, али стоји веома чврсто у својим лежиштима.

Рушевине се прилично добро очувале. Зидови се дижу од 0,70 м. до 2,60 м. од садањег нивоа земље, али судећи по висини отвора улазних врата, који износи свега 1,37 м., темељи и патос зграде покривени су земљом бар за 0,50 до 0,80 м., за колико у ствари и треба повећати висину очуваних зидова. Дебљина зидова је 0,68 м.

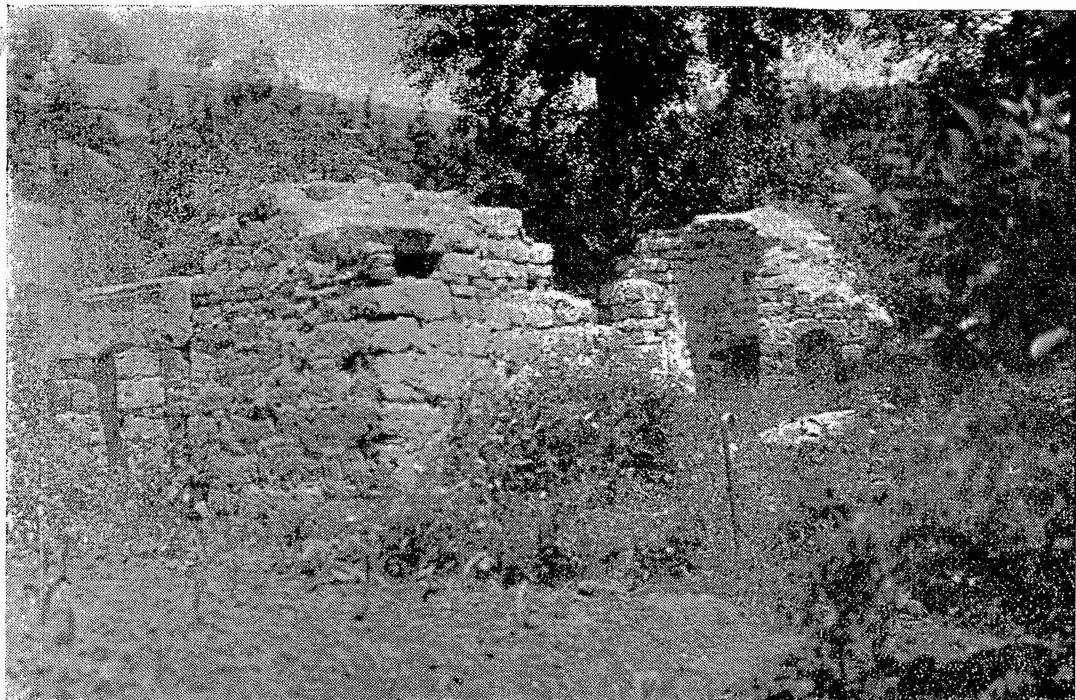
Сл. 2. — Рушевине цркве у селу Стари Пустеник

Црквица је пажљиво и солидно грађена од тесаног

грубог кречњака и од сиге ( $\text{CaCO}_3$ ), са веома незнатном количином узиданих остатака старе византиско-српске опеке. Малтер је доброг квалитета и врло издашно употребљен. За везивање и учвршћење конструкције у зидове су биле уграђене дебље дрвене греде, којих сада нема, а њихова лежишта се лепо виде у очуваним деловима грађевине. Мермер је употребљен био само за израду надвратника и стубова.

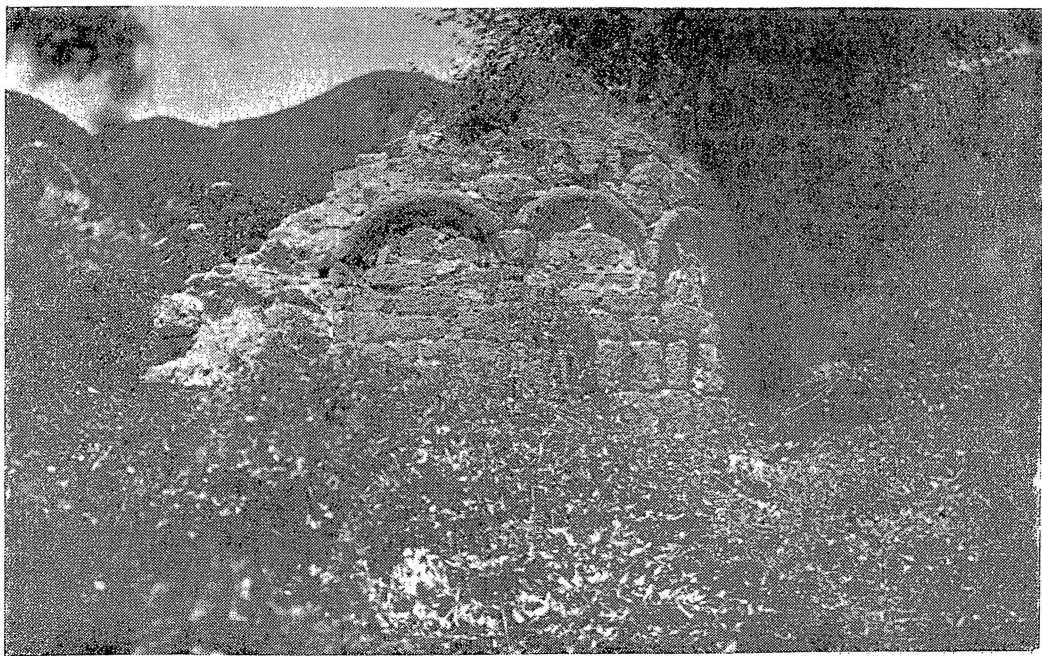
Сл. 3. — Изглед апсиде са јужне стране

Трагова декоративног пластичког украса спољних зидова цркве, ако је таквих било, данас више нема; једино апсида сачувала је свој првобитни изглед. Она је украшена са пет слепих аркада, од којих свака заузима по једну страну апсиде. Лукови су широки 0,74 до 0,77 м., а од спојних тачака се спуштају лезене до самог сокла. Широк распон лукова одаје њихово романско порекло.

гућно, је ипак, да је апсида била покривена полукуполом на тромпама, а у том случају као подупирачи су могли послужити и лаки мермерни стубови

(промера 26 см.), чије смо разбијене делове нашли у хрпи камења. Ову претпоставку потврђује и масивна структура саме апсиде, која је могла без тешкоћа издржати терет полукуполе.

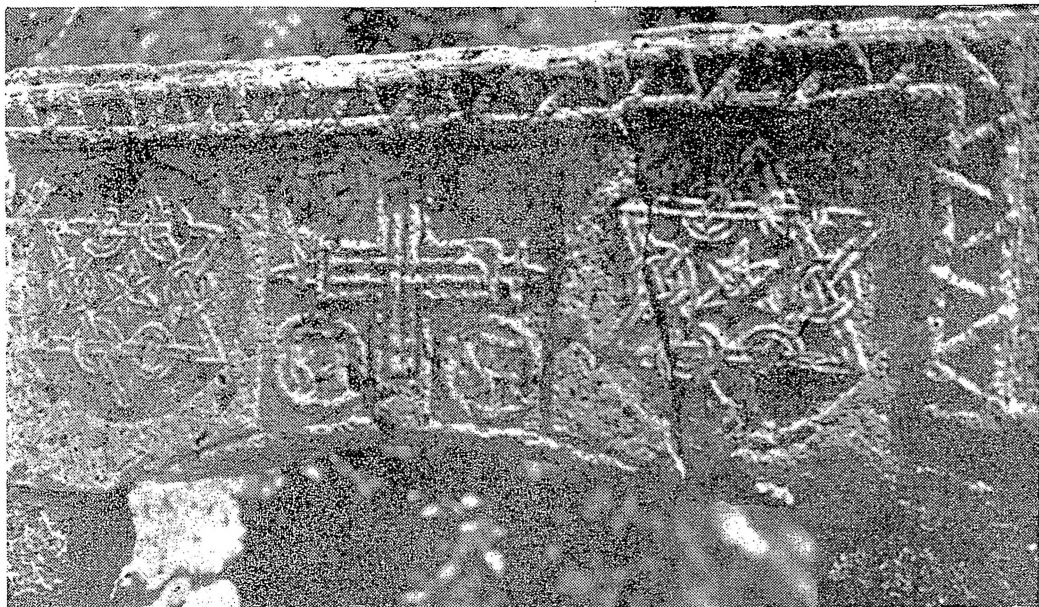
Сл. 4. — Пластична орнаментика на надвратнику

Надвратник, т.ј. плоча од мермера, чије смо димензије горе изнели, најинтересантији је део читаве зграде. Површина плоче, са три стране оиви-

чена византинском плетеницом веома старог типа, подељена је декоративном орнаментиком у три дела. У средини, у једном плитко издубљеном квадрату, налази се мотив крста, такође од плетеница, са уобичајним натписом у четири угла  $\Gamma\Theta$ .  $\chi\zeta$ .  $\Pi\Delta$ .  $\text{K}\Psi$  у коме је, међутим, ред слова промењен. На овом скрећемо нарочиту пажњу, јер је тешко претпоставити, да се у средњем веку, кад се толико полагало на канонске прописе, и свако најмање отступање од истих проглашавано директно као јерес, могла допустити једна тако упадљива грешка, и то на плочи изнад улазних врата, т.ј. на највид-

нијем месту храма. На овој плочи ред слова је  $\frac{\Gamma\Theta}{\text{K}\Psi} \left| \frac{\chi\zeta}{\Pi\Delta} \right.$  уместо  $\frac{\Gamma\Theta}{\Pi\Delta} \left| \frac{\chi\zeta}{\text{K}\Psi} \right.$ . По стра-

нама крста су розете у круговима, у виду шестокраке Соломонове звезде.
